## サッカー動作計測による第五中足骨骨折メカニズムの検討

内田 忠宏<sup>\*1</sup>, 宮崎 祐介<sup>\*1</sup>, 立石 智彦<sup>\*2</sup>, 結城 新<sup>\*3</sup>, 森安 健太<sup>\*4</sup>, 三浦 亜友<sup>\*4</sup>Investigation of fifth metatarsus fracture mechanism  
based on measurement of soccer movementsTadahiro UCHIDA<sup>\*1</sup>, Yusuke MIYAZAKI, Tomohiko TATEISHI,  
Arata YUKI, Kenta MORIYASU, Ayu MIURA<sup>\*1</sup> Tokyo Institute of Technology. Department of Mechanical and Environmental Infomatics  
Ookayama 2-12-1, Meguro-ku, Tokyo, 152-8552 Japan

A fracture of fifth metatarsal bone caused by playing soccer has been widely reported. However, the fracture mechanism of the metatarsal bone has not been sufficiently clarified yet. The purpose of this study is to investigate influences of moves in playing soccer on the fifth metatarsal bone behavior by using motion capture and foot pressure measurement system. The experimental results showed that foot pressure under the fifth metatarsus bone of the pivot foot in a cross step motion and a cross kicking motion were higher than that in inside step motion. Foot width got narrowed in the cross step motion and kicking motion at proximal end of fifth metatarsus bone. On the other hand, fo

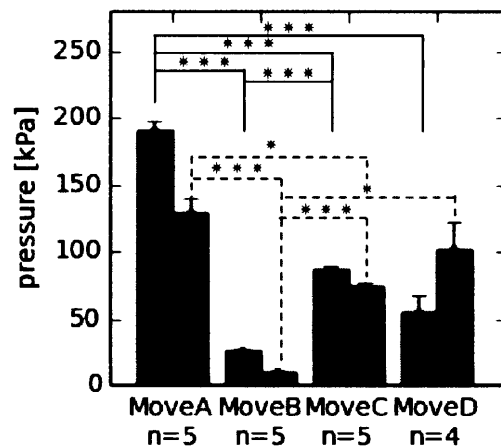
3.6節で述べた評価手法により、考察を行った。被験者 A の各動作の平均足幅変化（接地中の足幅の平均値から、接地前の足幅を引いたもの）の繰り返した動作間での平均を図 8 に示す。また、第五中足骨下の圧力の平均の繰り返した動作間での平均を図 9 に示す。被験者 B についても同様に図 10, 図 11 に示す。グラフに示すエラーバーは標準誤差に基づいており、両側 t 検定を行い、有意差を検討した。

両被験者の第五中足骨圧力に関して、遠位側圧力、近位側圧力共に、動作 A, C と動作 B の間には有意差が見られ、動作 B に比較して、少なくとも第五中足骨圧を用いた判断では、危険な動作と判断できる。これは、2.2 節で述べたインタビューで痛むとされた動作であり、インタビューと一致した結果となった。また、両被験者の動作 A, C と動作 B の間には、第五中足骨近位端の足幅変化にも有意差が見られ、インタビュー、第五中足骨直下の足底圧で共に危険とされた動作 A, C においては、近位端足幅の減少（あるいは増減なし）が見られた。この足幅の減少は、足底あるいはシューズのアップーから力を受けた足部が変形したためであると考えられ、第五中足骨圧やインタビューで痛むとされた動作において生じていることから、第五中足骨骨折の発生メカニズムとの関連を検討する必要がある。

Fig. 9 Average foot pressure under 5<sup>th</sup> metatarsal during contact phase in subject A; Bar denotes mean value among repeated operations. Error bar indicates S.E. . Blue and red bars show the value of distal end and proximal end, respectively.

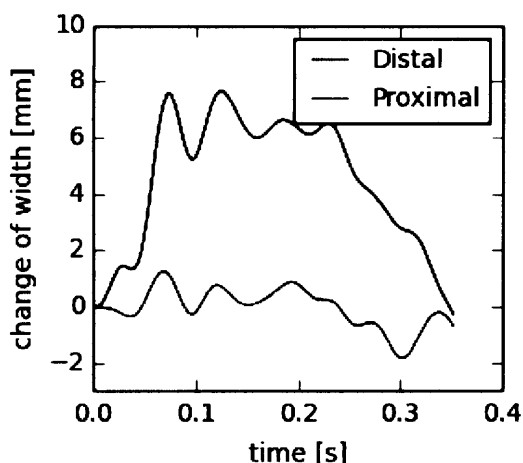
図 13 に示すように、着地フェーズにおいて遠位端足幅が拡大するのに対し、近位端足幅の拡大は小さく、蹴りだしフェーズにおいて遠位端足幅の縮小が見られるのと同時に、近位端足幅も狭まり、接地前よりも狭くなっていることが確認できる。図 14 に示した第五中足骨直下の足底圧は、着地時に遠位側圧力、近位側圧力ともに 100 kPa 前後まで急峻に上昇し、その後近位側圧力は安定するのに対し、遠位側圧力は 250.8 kPa までの上昇が見られた。

Fig. 13 Width changes example in subject A during move A

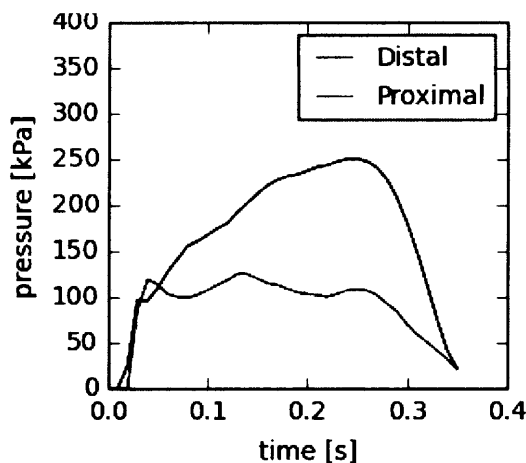
Fig. 14 Pressure histories under 5<sup>th</sup> metatarsal bone in subject A during move A
